# Lote 1 - Rota: Padre Pedro Pinto

**FRATAR**  
ENGENHARIA CONSULTIVA

| Diagnóstico da Calçada | Qualidade do Serviço | |
|---|---|---|
| Endereço: Rua Padre Pedro Pinto, 5010 | <b>80</b> | <b>B</b> |
| Num. Lote CTM: 190152900180 | | |

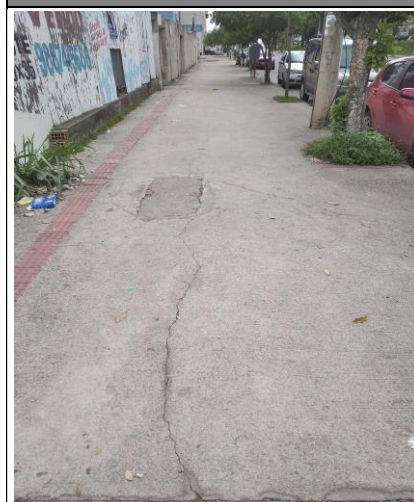
## Foto Geral

| ID | Itens Avaliados | Respostas | Nota |
|---|---|---|---|
| P_2 | Qual a largura livre do Passeio ? | Acima de 1.50 m | 10 |
| P_9 | A calçada Possui Rebaixamento de Veículos correto ? | Não | 0 |
| P_11 | O Passeio está no padrão da SMPU ? | Não | 0 |
| P_16 | Classificação geral da calçada pelo pesquisador. | Ótimo(a) | 10 |

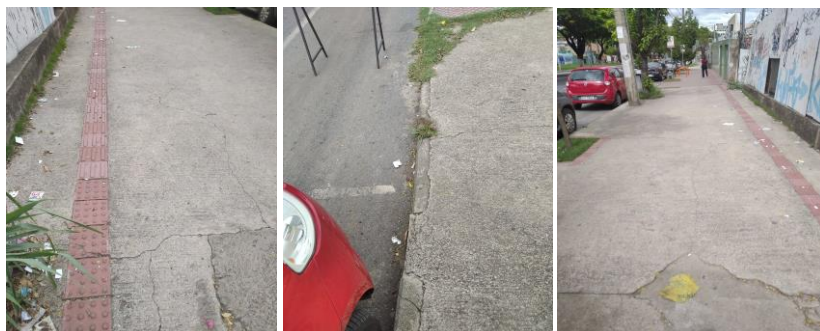
## Fotos Complementares - Detalhes do Passeio

| ID | Itens Avaliados | Respostas | Nota |
|---|---|---|---|
| P_8_1 | O piso tátil está no eixo da faixa livre ? | Não | 0 |
| P_8_2 | Se tem uma leve mudança de direção está conforme a norma ? | Não | 0 |
