# Lote 4 - Rota: Contorno

**FRATAR**  
ENGENHARIA CONSULTIVA

| Diagnóstico da Calçada | Qualidade do Serviço | |
| Endereço: Av.Contorno, 4071 | 86 | B |

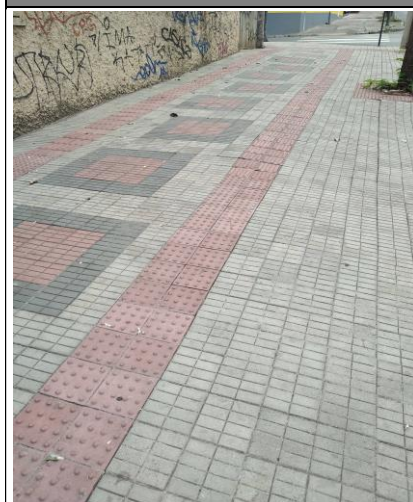
## Foto Geral

| ID | Itens Avaliados | Respostas | Nota |
|---|---|---|---|
| P_6 | Presença de desníveis ? | Leve | 7 |
| P_11 | O Passeio está no padrão da SMPU ? | Não | 0 |
| P_16 | Classificação geral da calçada pelo pesquisador. | Ótimo(a) | 10 |
