# Lote 4 - Rota: Contorno

**FRATAR**  
ENGENHARIA CONSULTIVA

| Diagnóstico da Calçada | Qualidade do Serviço | |
| Endereço: Av.Contorno, 3103 | 61 | C |

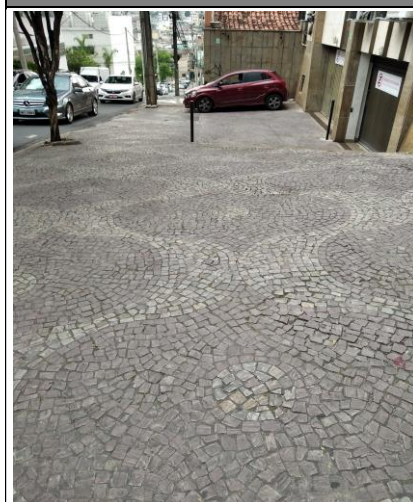
## Foto Geral

| ID | Itens Avaliados | Respostas | Nota |
|---|---|---|---|
| P_4 | Existência de Buracos ? | Poucos | 5 |
| P_6 | Presença de desníveis ? | Severo | 0 |
| P_11 | O Passeio está no padrão da SMPU ? | Não | 0 |
