# Lote 1 - Rota: Noroeste

Diagnóstico da Calçada	Qualidade do Serviço	
Endereço: Av. Abílio Machado, s/nº Data do Registro: 11/11/2019 17:39:40 Num. Lote CTM: 130465000100	65	C

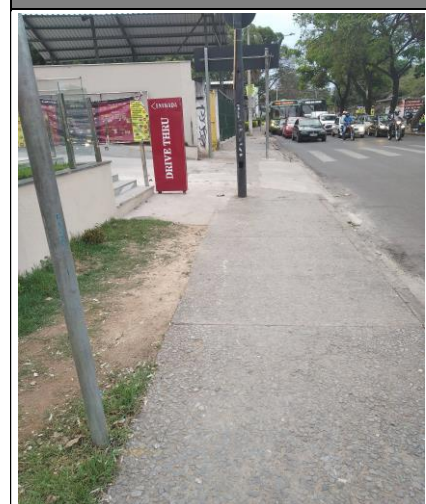
Foto Geral

ID	Itens Avaliados	Respostas	Nota
P_1	O Mobiliário urbano está dentro da faixa de serviço de 70 cm ?	Sim	-
P_2	Qual a largura livre do Passeio ?	Acima de 1.50 m	10
P_3	Tipo de revestimento da calçada ?	Concreto	10
P_4	Existência de Buracos ?	Poucos	5
P_5	Condições Gerais do Piso e meio-fio da calçada ?	Péssimo	0
P_6	Presença de desníveis ?	Nenhum	10
P_7	Tem rebaixamento de calçada para Pedestre ?	Não	10
P_8	Possui piso tátil ao longo da Calçada ?	Não	-
P_9	A calçada Possui Rebaixamento de Veículos correto ?	Sim	10
P_10	Existência de altura livre menor que 2,10 m ?	Não	-
P_11	O Passeio está no padrão da SMPU ?	Não	0
P_12	A testada possui prática de estacionamento sobre o passeio ?	Não	10
P_13	Existe algum dispositivo de Drenagem sobre a calçada ?	Não	0
P_14	Existe PED em frente a testada ?	Não	-
P_15	Existe FTP em frente a testada ?	Sim	-
P_16	Classificação geral da calçada pelo pesquisador.	Ruim	0
