# Lote 4 - Rota: Raja Gabágia

| Diagnóstico da Calçada | Qualidade do Serviço | |
| Endereço: Rua Curitiba, 600 | 78 | B |
| Data do Registro: 12/11/2019 12:56:15 | | |

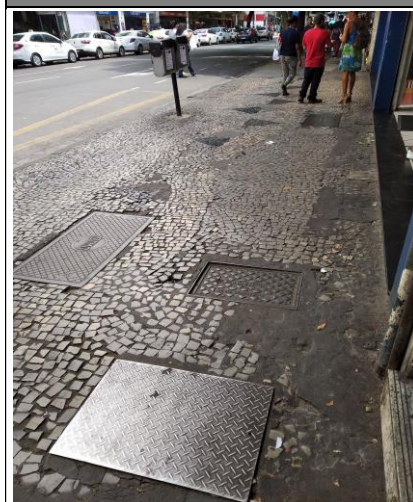
Foto Geral

| ID | Itens Avaliados | Respostas | Nota |
|---|---|---|---|
| P_3 | Tipo de revestimento da calçada ? | Pedra Portuguesa | 8 |
| P_5 | Condições Gerais do Piso e meio-fio da calçada ? | Ótimo(a) | 10 |
| P_7 | Tem rebaixamento de calçada para Pedestre ? | Não | 10 |
| P_11 | O Passeio está no padrão da SMPU ? | Não | 0 |
| P_16 | Classificação geral da calçada pelo pesquisador. | Ótimo(a) | 10 |
