# Lote 1 - Rota: Padre Pedro Pinto

**FRATAR**  
ENGENHARIA CONSULTIVA

| Diagnóstico da Calçada | Qualidade do Serviço | |
| Endereço: Rua Padre Pedro Pinto, 6071 | 44 | D |

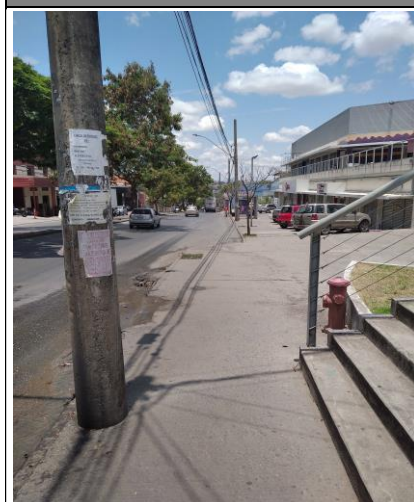
## Foto Geral

| ID | Itens Avaliados | Respostas | Nota |
|---|---|---|---|
| P_4 | Existência de Buracos ? | Poucos | 5 |
| P_5 | Condições Gerais do Piso e meio-fio da calçada ? | Regular | 5 |
| P_6 | Presença de desníveis ? | Médio | 3 |
| P_9 | A calçada Possui Rebaixamento de Veículos correto ? | Não | 0 |
| P_11 | O Passeio está no padrão da SMPU ? | Não | 0 |
| P_13 | Existe algum dispositivo de Drenagem sobre a calçada ? | Sim | 0 |
| P_16 | Classificação geral da calçada pelo pesquisador. | Regular | 5 |

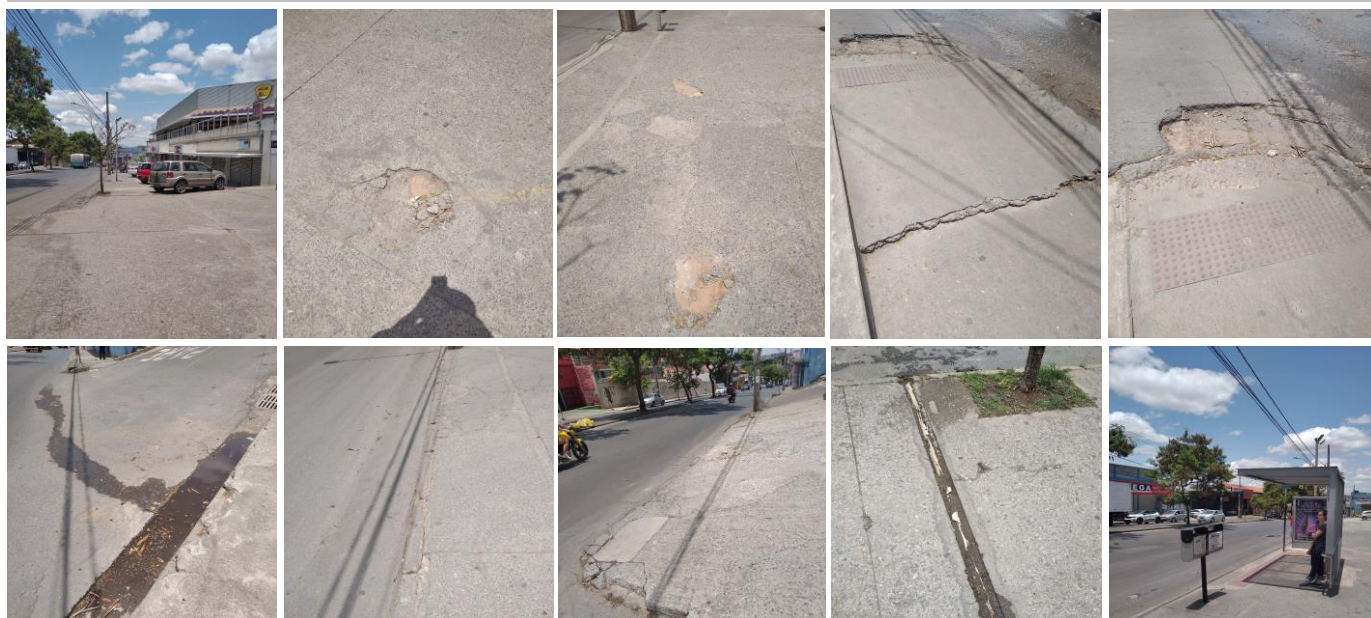
## Fotos Complementares - Detalhes do Passeio

| ID | Itens Avaliados | Respostas | Nota |
|---|---|---|---|
| P_7_3 | O rebaixo possui piso tátil ? | Tem só piso de alerta | -1 |
| P_7_3_1 | O piso tátil de alerta e direcional do rebaixo está conforme a norma ? | Não | -1 |
| P_13_1 | Dispositivo de Drenagem está devidamente instalado e bem conservado? | Não | -3 |
| P_13_2 | Dispositivo de Drenagem oferece risco para caminamento seguro de pedestre? | Sim | -5 |
