# Lote 1 - Rota: Noroeste

**FRATAR**  
ENGENHARIA CONSULTIVA

| Diagnóstico da Calçada | Qualidade do Serviço | |
| Endereço: Av. Brigadeiro Eduardo Gomes, 2365 | 63 | C |

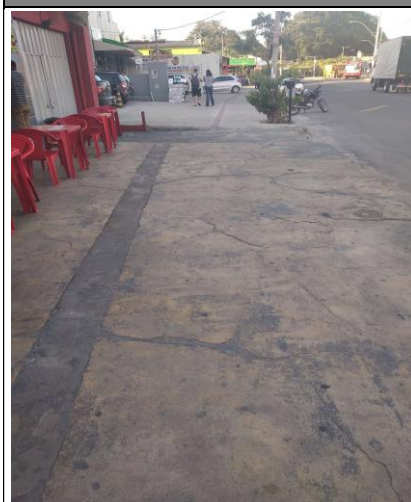
## Foto Geral

| ID | Itens Avaliados | Respostas | Nota |
|---|---|---|---|
| P_5 | Condições Gerais do Piso e meio-fio da calçada ? | Regular | 5 |
| P_6 | Presença de desníveis ? | Médio | 3 |
| P_9 | A calçada Possui Rebaixamento de Veículos correto ? | Não | 0 |
| P_11 | O Passeio está no padrão da SMPU ? | Não | 0 |
| P_16 | Classificação geral da calçada pelo pesquisador. | Regular | 5 |
