# Lote 4 - Rota: Contorno

**FRATAR**  
ENGENHARIA CONSULTIVA

| Diagnóstico da Calçada | Qualidade do Serviço | |
| Endereço: Av.Contorno, s/nº | 90 | B |

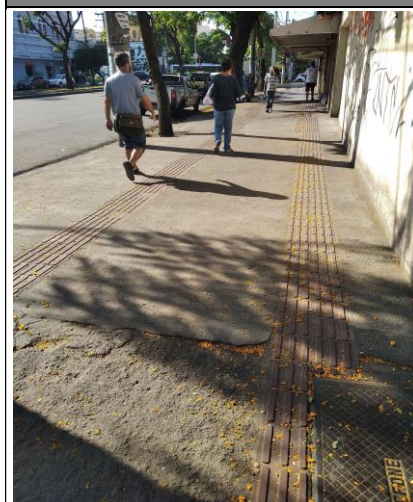
## Foto Geral

| ID | Itens Avaliados | Respostas | Nota |
|---|---|---|---|
| P_5 | Condições Gerais do Piso e meio-fio da calçada ? | Ótimo(a) | 10 |
| P_11 | O Passeio está no padrão da SMPU ? | Não | 0 |
| P_16 | Classificação geral da calçada pelo pesquisador. | Ótimo(a) | 10 |
