# Lote 1 - Rota: Noroeste

**FRATAR**  
ENGENHARIA CONSULTIVA

| Diagnóstico da Calçada | Qualidade do Serviço | |
| Endereço: Av. Ivaí, 115 | 48 | D |

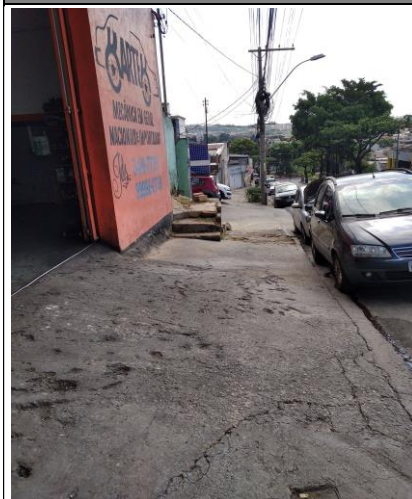
## Foto Geral

| ID | Itens Avaliados | Respostas | Nota |
|---|---|---|---|
| P_5 | Condições Gerais do Piso e meio-fio da calçada ? | Péssimo | 0 |
| P_6 | Presença de desníveis ? | Médio | 3 |
| P_16 | Classificação geral da calçada pelo pesquisador. | Ruim | 0 |

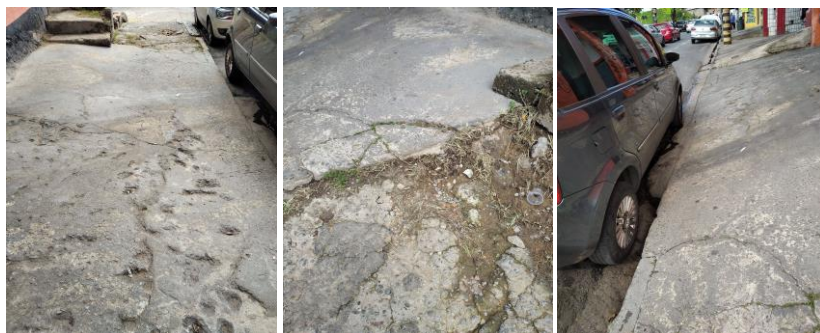
## Fotos Complementares - Detalhes do Passeio

| ID | Itens Avaliados | Respostas | Nota |
|---|---|---|---|
| P_4 | Existência de Buracos ? | Poucos | 5 |
