# Lote 1 - Rota: Noroeste

Diagnóstico da Calçada	Qualidade do Serviço	
Endereço: Av. Abílio Machado, 1212 Data do Registro: 08/11/2019 12:08:56 Num. Lote CTM: 130037100200	55	C

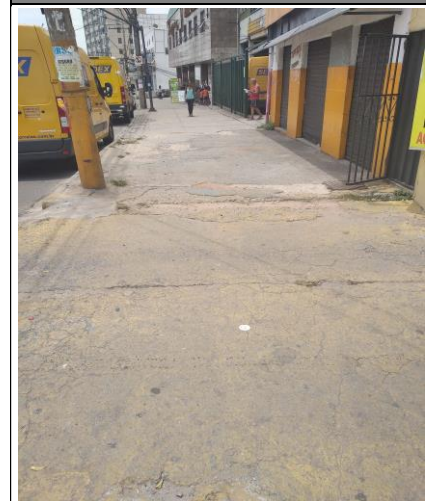
Foto Geral

ID	Itens Avaliados	Respostas	Nota
P_1	O Mobiliário urbano está dentro da faixa de serviço de 70 cm ?	Sim	-
P_2	Qual a largura livre do Passeio ?	Acima de 1.50 m	10
P_3	Tipo de revestimento da calçada ?	Concreto	10
P_4	Existência de Buracos ?	Poucos	5
P_5	Condições Gerais do Piso e meio-fio da calçada ?	Péssimo	0
P_6	Presença de desníveis ?	Nenhum	10
P_7	Tem rebaixamento de calçada para Pedestre ?	Não	10
P_8	Possui piso tátil ao longo da Calçada ?	Não	-
P_9	A calçada Possui Rebaixamento de Veículos correto ?	Não	0
P_10	Existência de altura livre menor que 2,10 m ?	Não	-
P_11	O Passeio está no padrão da SMPU ?	Não	0
P_12	A testada possui prática de estacionamento sobre o passeio ?	Não	10
P_13	Existe algum dispositivo de Drenagem sobre a calçada ?	Não	0
P_14	Existe PED em frente a testada ?	Não	-
P_15	Existe FTP em frente a testada ?	Não	-
P_16	Classificação geral da calçada pelo pesquisador.	Ruim	0
