# Lote 4 - Rota: Raja Gabágia

**FRATAR**  
ENGENHARIA CONSULTIVA

| Diagnóstico da Calçada | Qualidade do Serviço | |
| Endereço: Av. Álvares Cabral, s/nº | 77 | B |

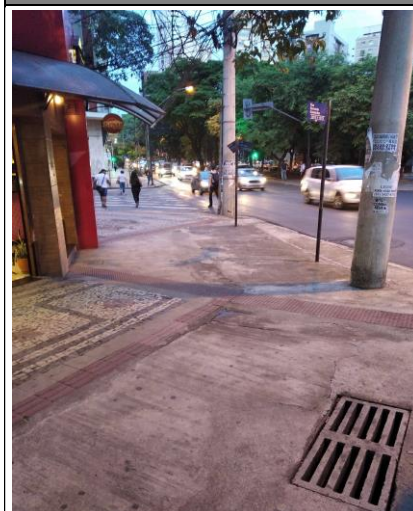
## Foto Geral

| ID | Itens Avaliados | Respostas | Nota |
|---|---|---|---|
| P_5 | Condições Gerais do Piso e meio-fio da calçada ? | Ótimo(a) | 10 |
| P_16 | Classificação geral da calçada pelo pesquisador. | Ótimo(a) | 10 |
