# Lote 1 - Rota: Padre Pedro Pinto

| Diagnóstico da Calçada | Qualidade do Serviço | |
| Endereço: Rua Padre Pedro Pinto, s/nº | 56 | C |
| Data do Registro: 13/11/2019 11:06:11 | | |

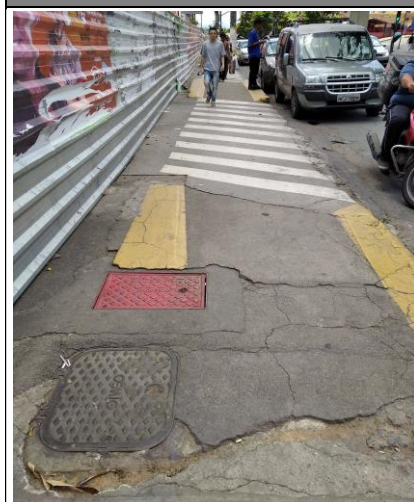
Foto Geral

| ID | Itens Avaliados | Respostas | Nota |
|---|---|---|---|
| P_4 | Existência de Buracos ? | Poucos | 5 |
| P_5 | Condições Gerais do Piso e meio-fio da calçada ? | Regular | 5 |
| P_6 | Presença de desníveis ? | Leve | 7 |
| P_9 | A calçada Possui Rebaixamento de Veículos correto ? | Não | 0 |
| P_11 | O Passeio está no padrão da SMPU ? | Não | 0 |
| P_16 | Classificação geral da calçada pelo pesquisador. | Regular | 5 |

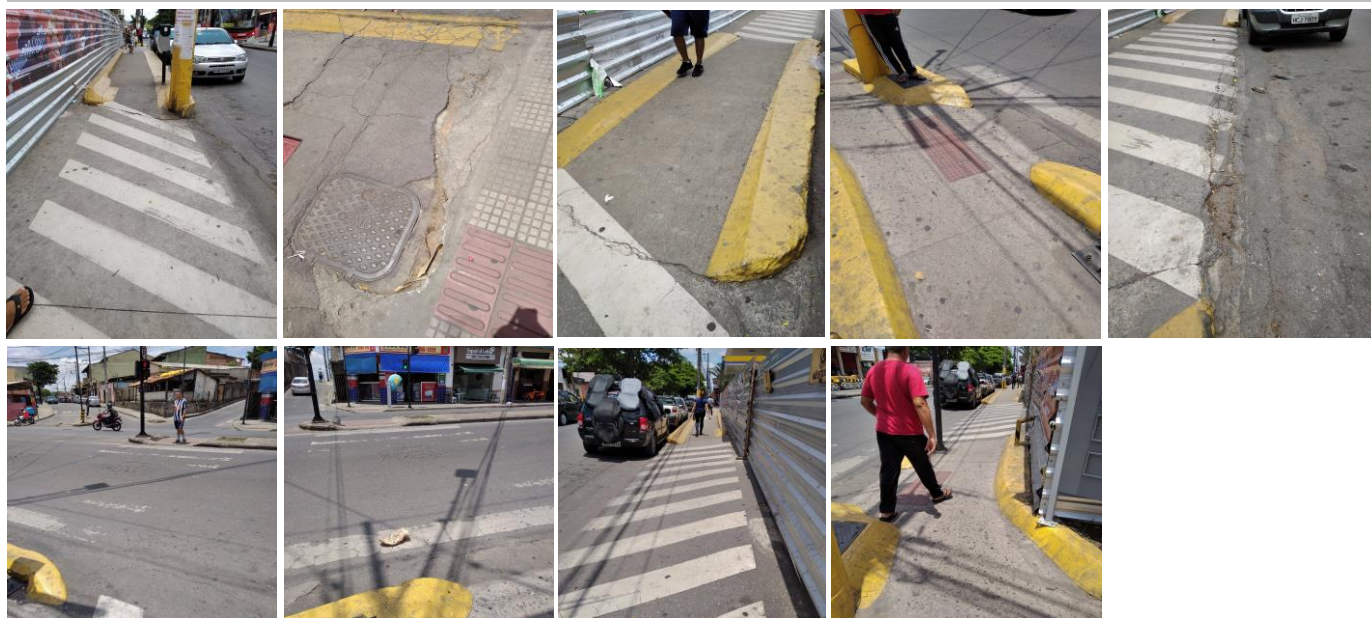
Fotos Complementares - Detalhes do Passeio

| ID | Itens Avaliados | Respostas | Nota |
|---|---|---|---|
| P_7_3 | O rebaixo possui piso tátil ? | Tem só piso de alerta | -1 |
| P_7_3_1 | O piso tátil de alerta e direcional do rebaixo está conforme a norma ? | Não | -1 |
