# Lote 1 - Rota: Padre Pedro Pinto

**FRATAR**  
ENGENHARIA CONSULTIVA

| Diagnóstico da Calçada | Qualidade do Serviço | |
| Endereço: Rua Padre Pedro Pinto, 1179 | 75 | B |

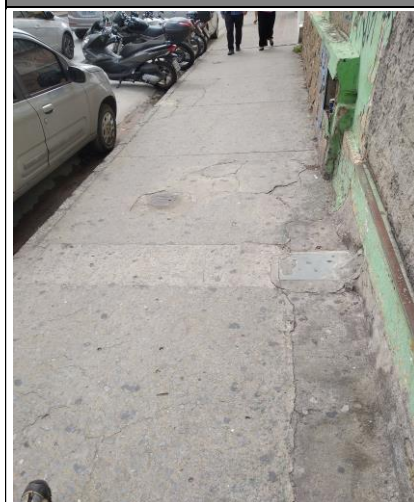
Foto Geral

| ID | Itens Avaliados | Respostas | Nota |
|---|---|---|---|
| P_5 | Condições Gerais do Piso e meio-fio da calçada ? | Regular | 5 |
| P_16 | Classificação geral da calçada pelo pesquisador. | Ótimo(a) | 10 |
