# Lote 5 - Rota: Afonso Pena

**FRATAR**  
ENGENHARIA CONSULTIVA

| Diagnóstico da Calçada | Qualidade do Serviço | |
| Endereço: Rua Professor Moraes, 420 | 55 | C |

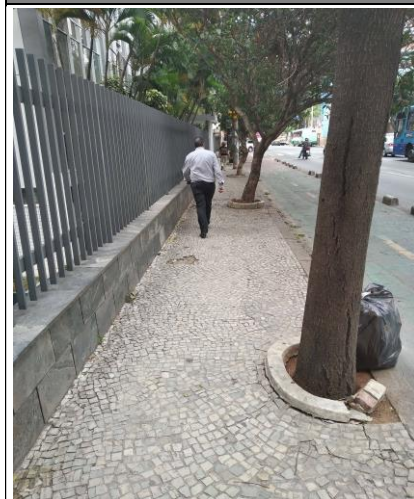
Foto Geral

| ID | Itens Avaliados | Respostas | Nota |
|---|---|---|---|
| P_5 | Condições Gerais do Piso e meio-fio da calçada ? | Regular | 5 |
| P_16 | Classificação geral da calçada pelo pesquisador. | Regular | 5 |

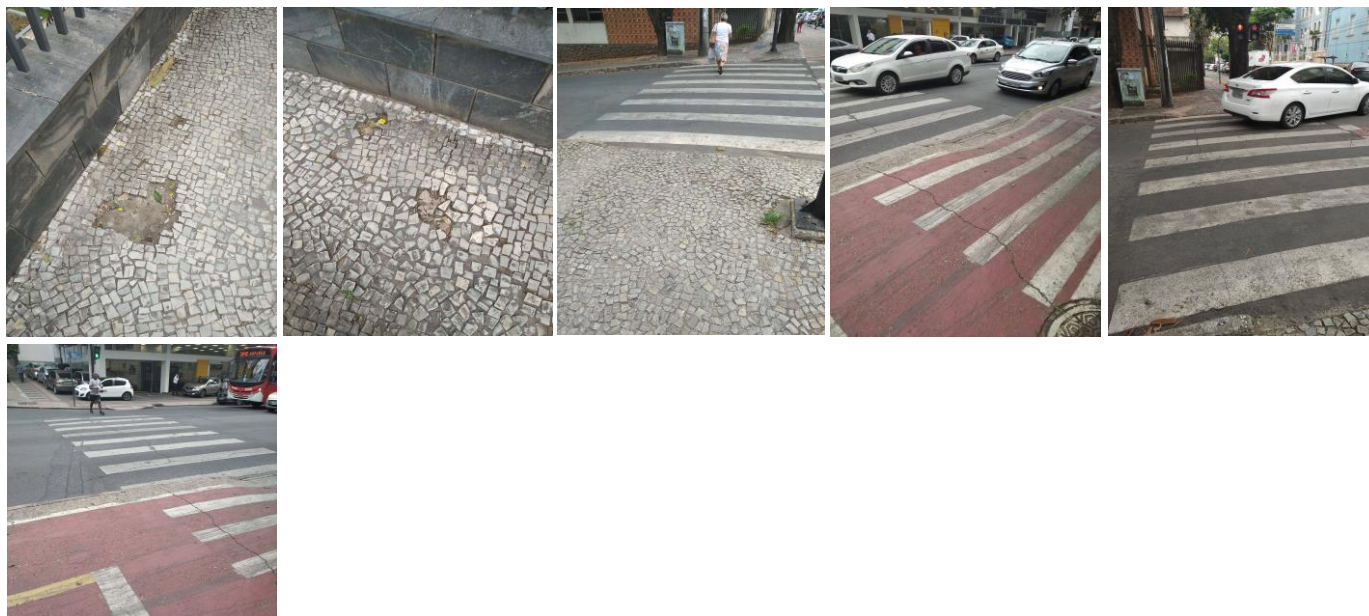
Fotos Complementares - Detalhes do Passeio

| ID | Itens Avaliados | Respostas | Nota |
|---|---|---|---|
| P_4 | Existência de Buracos ? | Poucos | 10 |
