# Lote 4 - Rota: Contorno

| Diagnóstico da Calçada | Qualidade do Serviço | |
| Endereço: Av.Contorno, 8841 | 58 | C |

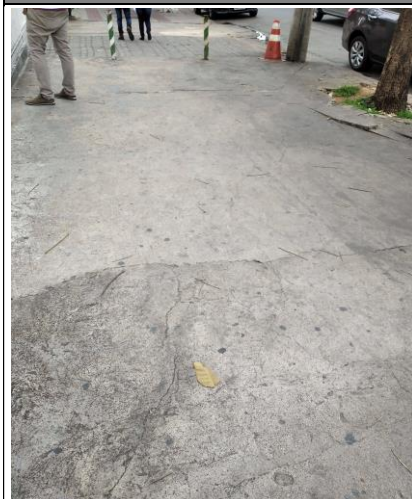
Foto Geral

| ID | Itens Avaliados | Respostas | Nota |
|---|---|---|---|
| P_16 | Classificação geral da calçada pelo pesquisador. | Regular | 5 |

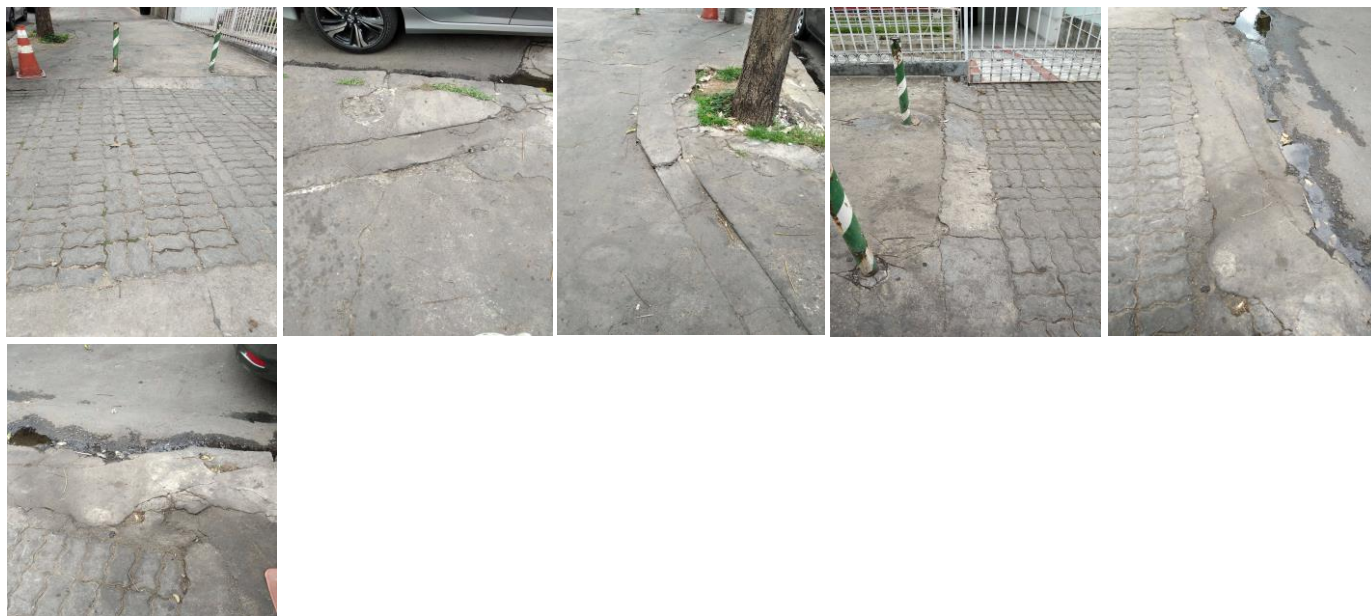
Fotos Complementares - Detalhes do Passeio

| ID | Itens Avaliados | Respostas | Nota |
|---|---|---|---|
| P_4 | Existência de Buracos ? | Poucos | 5 |
| P_5 | Condições Gerais do Piso e meio-fio da calçada ? | Regular | 5 |
| P_6 | Presença de desníveis ? | Médio | 3 |
