# Lote 4 - Rota: Contorno

**FRATAR**  
ENGENHARIA CONSULTIVA

| Diagnóstico da Calçada | Qualidade do Serviço | |
| Endereço: Av.Contorno, 8755 | 47 | D |

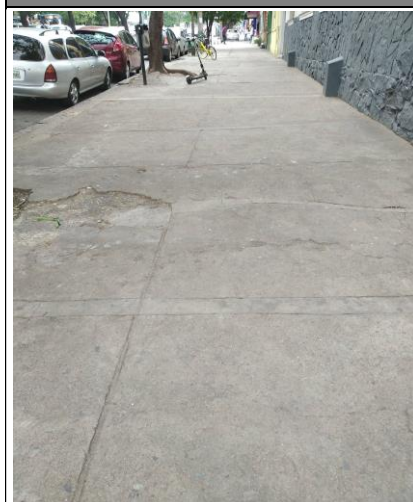
## Foto Geral

| ID | Itens Avaliados | Respostas | Nota |
|---|---|---|---|
| P_5 | Condições Gerais do Piso e meio-fio da calçada ? | Péssimo | 0 |
| P_6 | Presença de desníveis ? | Médio | 3 |
| P_9 | A calçada Possui Rebaixamento de Veículos correto ? | Não | 0 |
| P_11 | O Passeio está no padrão da SMPU ? | Não | 0 |
| P_16 | Classificação geral da calçada pelo pesquisador. | Ruim | 0 |

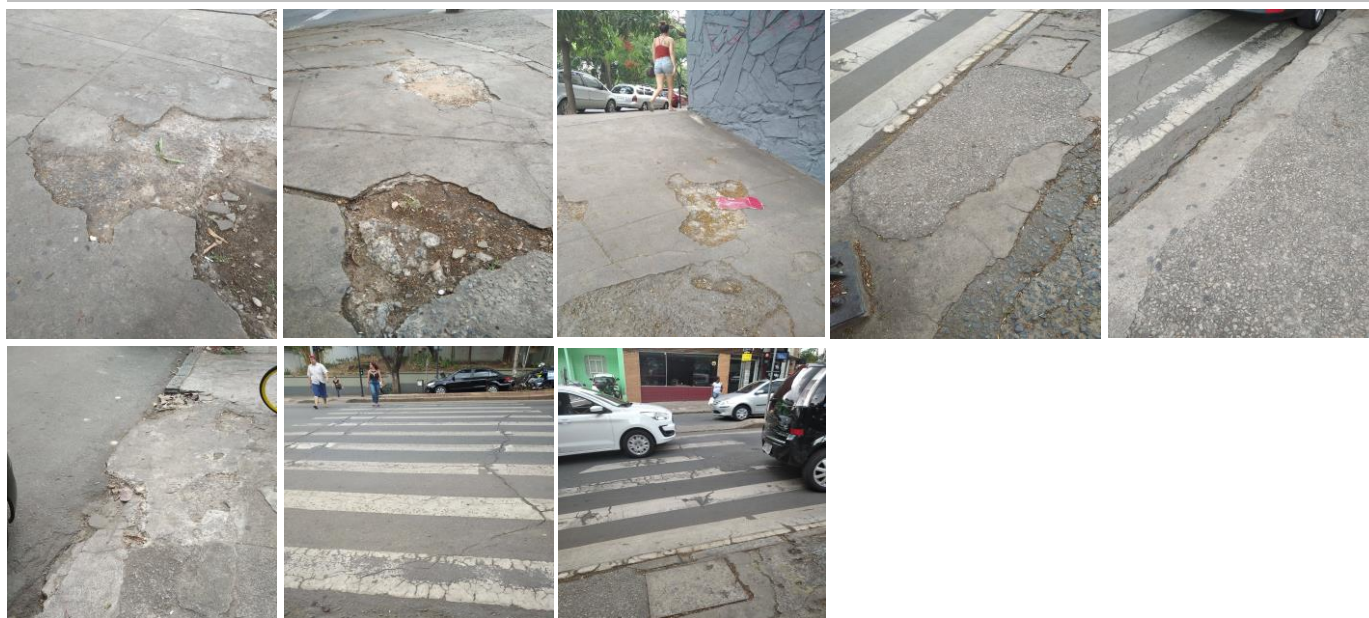
## Fotos Complementares - Detalhes do Passeio

| ID | Itens Avaliados | Respostas | Nota |
|---|---|---|---|
| P_4 | Existência de Buracos ? | Poucos | 5 |
