# Lote 4 - Rota: Raja Gabáglia

**FRATAR**  
ENGENHARIA CONSULTIVA

| Diagnóstico da Calçada | Qualidade do Serviço | |
| Endereço: Rua São Paulo, 1475 | 53 | C |

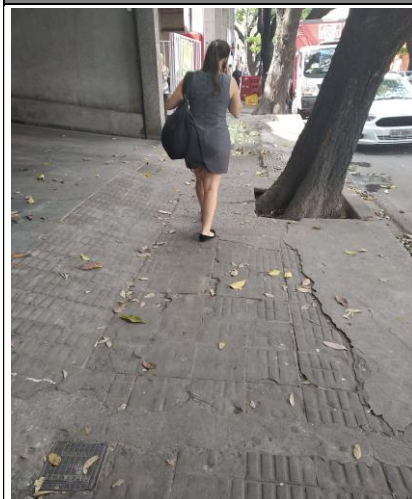
## Foto Geral

| ID | Itens Avaliados | Respostas | Nota |
|---|---|---|---|
| P_5 | Condições Gerais do Piso e meio-fio da calçada ? | Péssimo | 5 |
| P_6 | Presença de desníveis ? | Leve | 10 |
| P_9 | A calçada Possui Rebaixamento de Veículos correto ? | Não | 0 |
| P_11 | O Passeio está no padrão da SMPU ? | Não | 0 |
| P_16 | Classificação geral da calçada pelo pesquisador. | Ruim | 10 |
