# Lote 1 - Rota: Noroeste

**FRATAR**  
ENGENHARIA CONSULTIVA

| Diagnóstico da Calçada | Qualidade do Serviço | |
|---|---|---|
| Endereço: Av. Abílio Machado, 2223 | 65 | C |

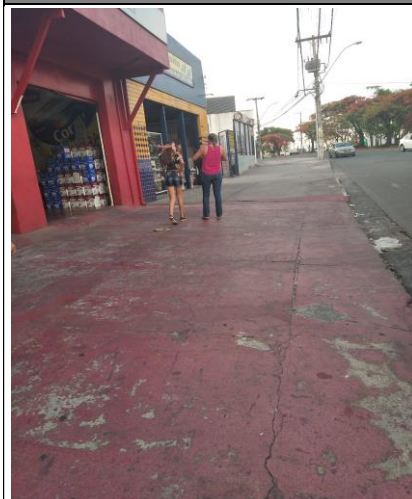
Foto Geral

| ID | Itens Avaliados | Respostas | Nota |
|---|---|---|---|
| P_4 | Existência de Buracos ? | Poucos | 5 |
| P_5 | Condições Gerais do Piso e meio-fio da calçada ? | Regular | 5 |
| P_16 | Classificação geral da calçada pelo pesquisador. | Regular | 5 |
