Lote 4 - Rota: Contorno

Diagnóstico da Calçada		Qualidade do Serviço	
Endereço: Av.Contorno, 7161		62	C
Data do Registro: 31/10/2019 16:21:11			
Num. Lote CTM: 90043700010

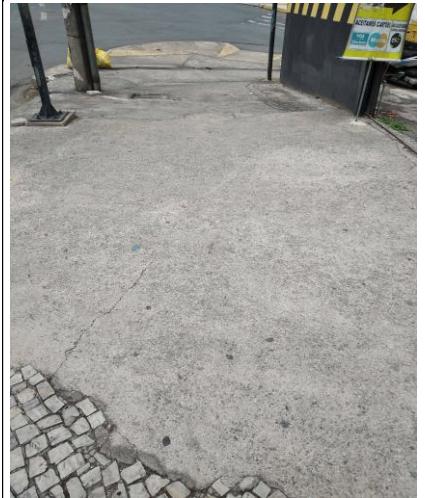
Foto Geral

ID	Itens Avaliados	Respostas	Nota
P_1	O Mobiliário urbano está dentro da faixa de serviço de 70 cm ?	Sim	-
P_2	Qual a largura livre do Passeio ?	Acima de 1.50 m	10
P_3	Tipo de revestimento da caçada ?	Concreto	10
P_4	Existencia de Buracos ?	Poucos	5
P_5	Condições Gerais do Piso e meio-fio da calçada ?	Regular	5
P_6	Presença de desniveis ?	Leve	7
P_7	Tem rebaixamento de calçada para Pedestre ?	Sim	8
P_8	Possui piso tátil ao longo da Calçada ?	Não	-
P_9	A calçada Possui Rebaixamento de Veículos correto ?	Sim	10
P_10	Existencia de altura livre menor que 2,10 m ?	Não	-
P_11	O Passeio está no padrao da SMPU ?	Não	0
P_12	A testada possui prática de estacionamento sobre o passeio ?	Não	10
P_13	Existe algum dispositivo de Drenagem sobre a calçada ?	Sim	0
P_14	Existe PED em frente a testada ?	Não	-
P_15	Existe FTP em frente a testada ?	Sim	-
P_16	Classificação geral da calçada pelo pesquisador.	Regular	5
