# Lote 1 - Rota: Padre Pedro Pinto

| Diagnóstico da Calçada | Qualidade do Serviço | |
| Endereço: Rua Padre Pedro Pinto, 5400 | 50 | D |
| Data do Registro: 21/11/2019 09:08:03 | | |

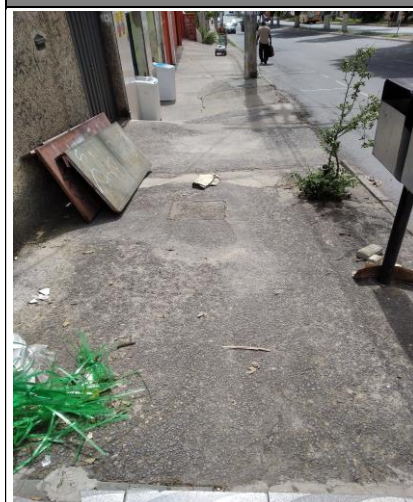
Foto Geral

| ID | Itens Avaliados | Respostas | Nota |
|---|---|---|---|
| P_5 | Condições Gerais do Piso e meio-fio da calçada ? | Péssimo | 0 |
| P_6 | Presença de desníveis ? | Severo | 0 |
| P_16 | Classificação geral da calçada pelo pesquisador. | Ruim | 0 |
