Lote 4 - Rota: Contorno

FRATAR
ENGENHARIA CONSULTIVA

Diagnóstico da Calçada	Qualidade do Serviço	
Endereço: Av.Contorno, 8495	78	B
Data do Registro: 29/10/2019 15:51:26		
Num. Lote CTM: 90031000535

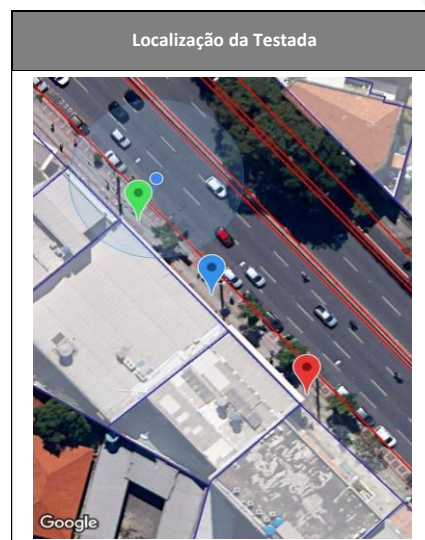
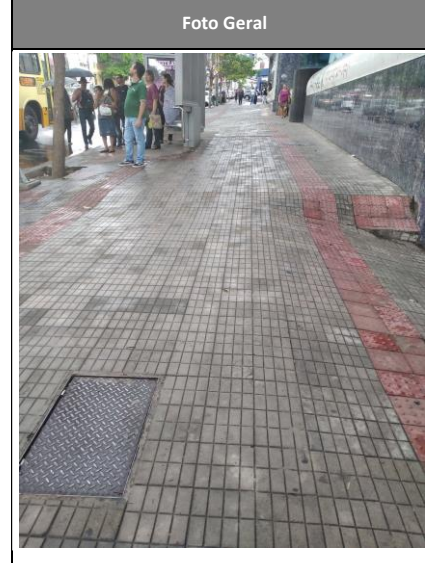
ID	Itens Avaliados	Respostas	Nota
P_1	O Mobiliário urbano está dentro da faixa de serviço de 70 cm ?	Sim	-
P_2	Qual a largura livre do Passeio ?	Acima de 1.50 m	10
P_3	Tipo de revestimento da calçada ?	Ladrilho Hidráulico	10
P_4	Existência de Buracos ?	Poucos	5
P_5	Condições Gerais do Piso e meio-fio da calçada ?	Ótimo(a)	10
P_6	Presença de desníveis ?	Médio	3
P_7	Tem rebaixamento de calçada para Pedestre ?	Não	10
P_8	Possui piso tátil ao longo da Calçada ?	Sim	-
P_9	A calçada Possui Rebaixamento de Veículos correto ?	Sim	10
P_10	Existência de altura livre menor que 2,10 m ?	Não	-
P_11	O Passeio está no padrão da SMPU ?	Não	0
P_12	A testada possui prática de estacionamento sobre o passeio ?	Não	10
P_13	Existe algum dispositivo de Drenagem sobre a calçada ?	Não	0
P_14	Existe PED em frente a testada ?	Sim	-
P_15	Existe FTP em frente a testada ?	Não	-
P_16	Classificação geral da calçada pelo pesquisador.	Ótimo(a)	10
