# Lote 1 - Rota: Padre Pedro Pinto

**FRATAR**  
ENGENHARIA CONSULTIVA

| Diagnóstico da Calçada | Qualidade do Serviço | |
| Endereço: Rua Padre Pedro Pinto, s/nº | 45 | D |

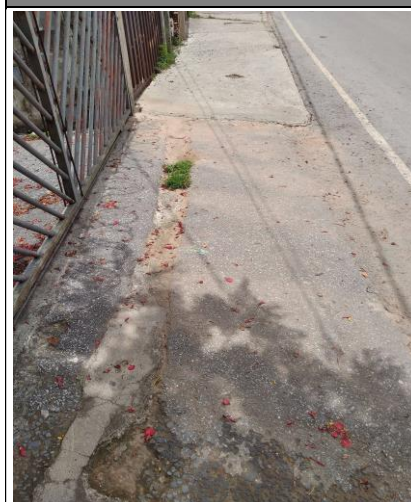
## Foto Geral

| ID | Itens Avaliados | Respostas | Nota |
|---|---|---|---|
| P_4 | Existência de Buracos ? | Poucos | 5 |
| P_5 | Condições Gerais do Piso e meio-fio da calçada ? | Péssimo | 0 |
| P_16 | Classificação geral da calçada pelo pesquisador. | Ruim | 0 |
