# Lote 5 - Rota: Afonso Pena

**FRATAR**  
ENGENHARIA CONSULTIVA

| Diagnóstico da Calçada | Qualidade do Serviço | |
| Endereço: Rua Professor Moraes, 5656 | 60 | C |

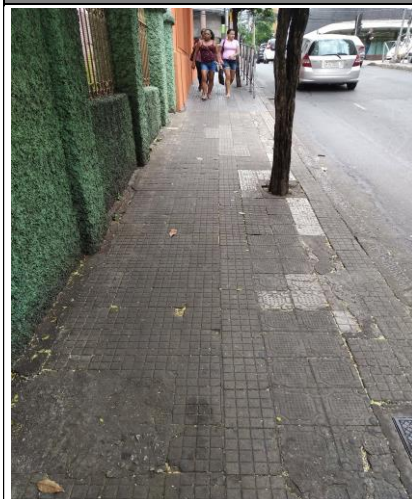
Foto Geral

| ID | Itens Avaliados | Respostas | Nota |
|---|---|---|---|
| P_5 | Condições Gerais do Piso e meio-fio da calçada ? | Regular | 5 |
| P_6 | Presença de desníveis ? | Médio | 10 |
| P_16 | Classificação geral da calçada pelo pesquisador. | Regular | 5 |

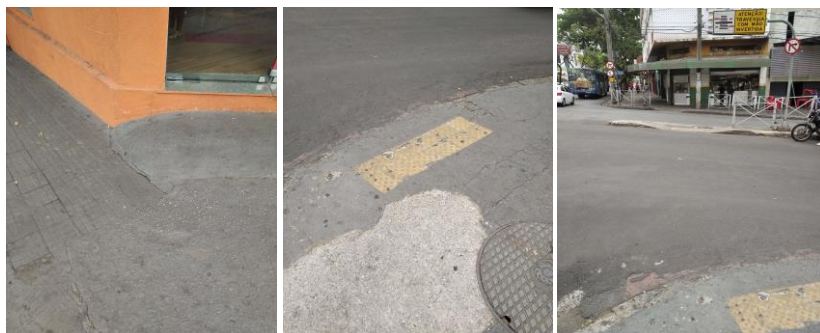
Fotos Complementares - Detalhes do Passeio

| ID | Itens Avaliados | Respostas | Nota |
|---|---|---|---|
| P_13_2 | | faixa de pedestres apagada devido a recapeamento. | 0 |
