# Lote 1 - Rota: Noroeste

**FRATAR**  
ENGENHARIA CONSULTIVA

| Diagnóstico da Calçada | Qualidade do Serviço | |
| Endereço: Av. Ivaí, 128 | 48 | D |

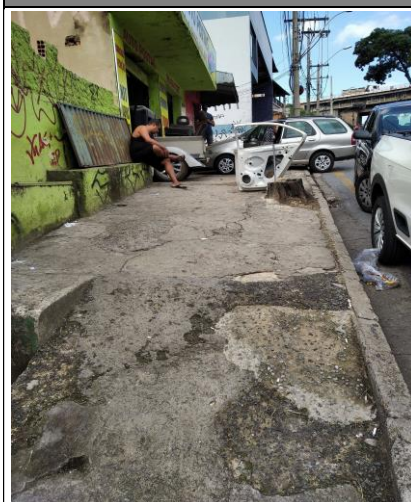
## Foto Geral

| ID | Itens Avaliados | Respostas | Nota |
|---|---|---|---|
| P_4 | Existência de Buracos ? | Poucos | 5 |
| P_5 | Condições Gerais do Piso e meio-fio da calçada ? | Péssimo | 0 |
| P_6 | Presença de desníveis ? | Médio | 3 |
| P_9 | A calçada Possui Rebaixamento de Veículos correto ? | Não | 0 |
| P_11 | O Passeio está no padrão da SMPU ? | Não | 0 |
| P_16 | Classificação geral da calçada pelo pesquisador. | Ruim | 0 |
