# Lote 1 - Rota: Carlos Luz

**FRATAR**  
ENGENHARIA CONSULTIVA

| Diagnóstico da Calçada | Qualidade do Serviço | |
| Endereço: Rua Monteiro Lobato, 40 | 74 | B |

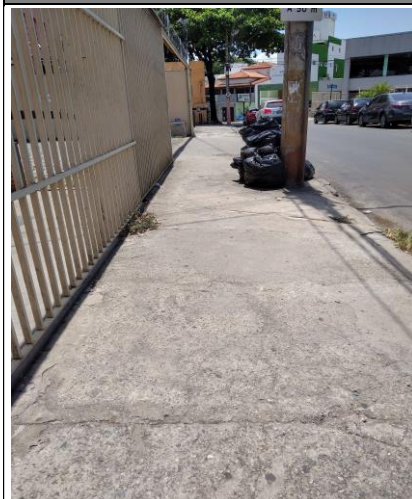
Foto Geral

| ID | Itens Avaliados | Respostas | Nota |
|---|---|---|---|
| P_2 | Qual a largura livre do Passeio ? | Entre 0.80 m e 1.20 m | 4 |
| P_4 | Existência de Buracos ? | Poucos | 5 |
| P_5 | Condições Gerais do Piso e meio-fio da calçada ? | Regular | 5 |
| P_11 | O Passeio está no padrão da SMPU ? | Não | 0 |
| P_13 | Existe algum dispositivo de Drenagem sobre a calçada ? | Não | 0 |
