# Lote 1 - Rota: Padre Pedro Pinto

| Diagnóstico da Calçada | Qualidade do Serviço | |
| Endereço: Rua Padre Pedro Pinto, s/nº | 62 | C |
| Data do Registro: 21/11/2019 11:52:10 | | |

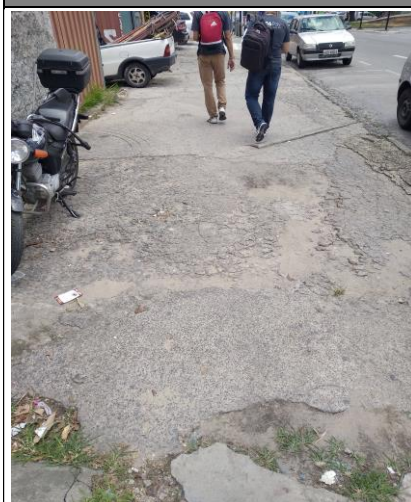
Foto Geral

| ID | Itens Avaliados | Respostas | Nota |
|---|---|---|---|
| P_4 | Existência de Buracos ? | Poucos | 5 |
| P_5 | Condições Gerais do Piso e meio-fio da calçada ? | Regular | 5 |
| P_6 | Presença de desníveis ? | Leve | 7 |
| P_9 | A calçada Possui Rebaixamento de Veículos correto ? | Não | 0 |
| P_11 | O Passeio está no padrão da SMPU ? | Não | 0 |
| P_16 | Classificação geral da calçada pelo pesquisador. | Regular | 5 |
