# Lote 4 - Rota: Raja Gabágia

**FRATAR**  
ENGENHARIA CONSULTIVA

| Diagnóstico da Calçada | Qualidade do Serviço | |
| Endereço: Av. Olegário Maciel, 1368 | 75 | B |

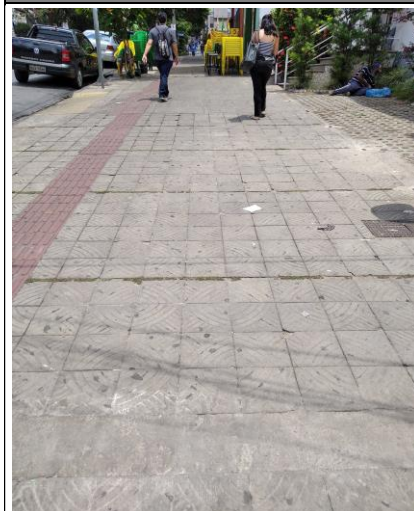
Foto Geral

| ID | Itens Avaliados | Respostas | Nota |
|---|---|---|---|
| P_16 | Classificação geral da calçada pelo pesquisador. | Regular | 5 |

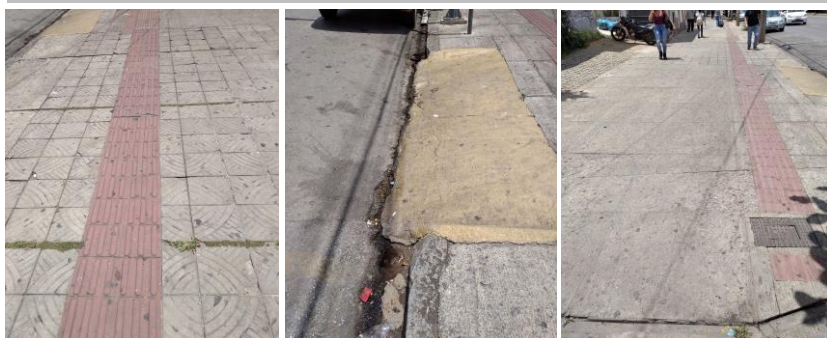
Fotos Complementares - Detalhes do Passeio

| ID | Itens Avaliados | Respostas | Nota |
|---|---|---|---|
| P_9 | A calçada Possui Rebaixamento de Veículos correto ? | Não | 0 |
| P_11 | O Passeio está no padrão da SMPU ? | Não | 0 |
