# Lote 1 - Rota: Noroeste

| Diagnóstico da Calçada | Qualidade do Serviço | |
| Endereço: Av. Abílio Machado, 964 | 63 | C |
| Data do Registro: 08/11/2019 11:27:40 | | |

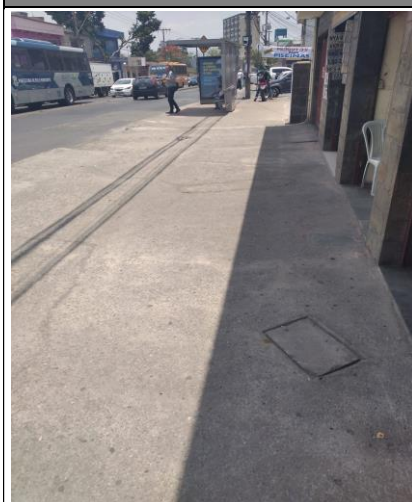
Foto Geral

| ID | Itens Avaliados | Respostas | Nota |
|---|---|---|---|
| P_5 | Condições Gerais do Piso e meio-fio da calçada ? | Regular | 5 |
| P_6 | Presença de desníveis ? | Médio | 3 |
| P_9 | A calçada Possui Rebaixamento de Veículos correto ? | Não | 0 |
| P_11 | O Passeio está no padrão da SMPU ? | Não | 0 |
| P_16 | Classificação geral da calçada pelo pesquisador. | Regular | 5 |
