# Lote 4 - Rota: Raja Gabágia

**FRATAR**  
ENGENHARIA CONSULTIVA

| Diagnóstico da Calçada | Qualidade do Serviço | |
| Endereço: Av. Álvares Cabral, 1162 | 67 | C |

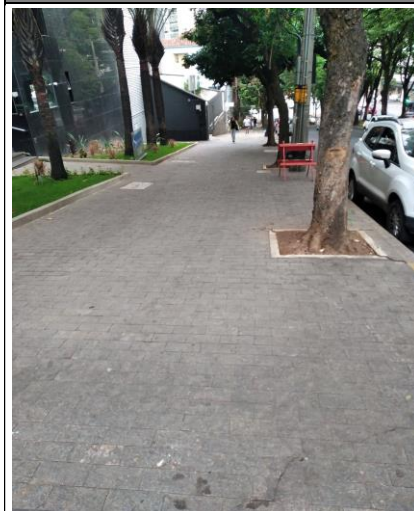
## Foto Geral

| ID | Itens Avaliados | Respostas | Nota |
|---|---|---|---|
| P_3 | Tipo de revestimento da calçada ? | Outro | 0 |
| P_6 | Presença de desníveis ? | Leve | 7 |
| P_9 | A calçada Possui Rebaixamento de Veículos correto ? | Não | 0 |
| P_11 | O Passeio está no padrão da SMPU ? | Não | 0 |
