# Lote 5 - Rota: Afonso Pena

**FRATAR**  
ENGENHARIA CONSULTIVA

| Diagnóstico da Calçada | Qualidade do Serviço | |
| Endereço: Av. Afonso Pena, 2351 | 63 | C |

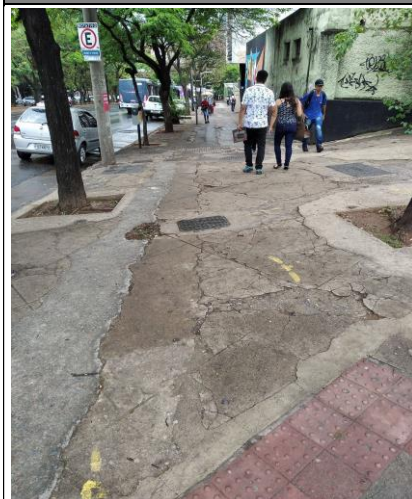
Foto Geral

| ID | Itens Avaliados | Respostas | Nota |
|---|---|---|---|
| P_4 | Existência de Buracos ? | Poucos | 5 |
| P_5 | Condições Gerais do Piso e meio-fio da calçada ? | Regular | 5 |
| P_16 | Classificação geral da calçada pelo pesquisador. | Regular | 5 |
