Lote 4 - Rota: Contorno

Diagnóstico da Calçada		Qualidade do Serviço	
Endereço: Av.Contorno, 8485		38	D
Data do Registro: 29/10/2019 15:58:23			
Num. Lote CTM: 90031000025

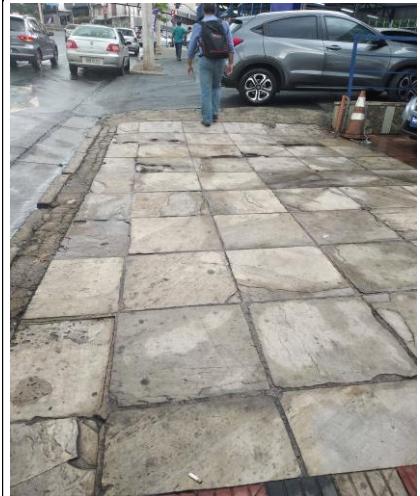
Foto Geral

ID	Itens Avaliados	Respostas	Nota
P_1	O Mobiliário urbano está dentro da faixa de serviço de 70 cm ?	Sim	-
P_2	Qual a largura livre do Passeio ?	Acima de 1.50 m	10
P_3	Tipo de revestimento da caçada ?	Concreto	10
P_4	Existencia de Buracos ?	Poucos	5
P_5	Condições Gerais do Piso e meio-fio da calçada ?	Regular	5
P_6	Presença de desniveis ?	Médio	3
P_7	Tem rebaixamento de calçada para Pedestre ?	Não, mas deveria ter.	0
P_8	Possui piso tátil ao longo da Calçada ?	Não	-
P_9	A calçada Possui Rebaixamento de Veículos correto ?	Não	0
P_10	Existencia de altura livre menor que 2,10 m ?	Não	-
P_11	O Passeio está no padrao da SMPU ?	Não	0
P_12	A testada possui prática de estacionamento sobre o passeio ?	Sim	0
P_13	Existe algum dispositivo de Drenagem sobre a calçada ?	Não	0
P_14	Existe PED em frente a testada ?	Não	-
P_15	Existe FTP em frente a testada ?	Sim	-
P_16	Classificação geral da calçada pelo pesquisador.	Regular	5
