# Lote 4 - Rota: Contorno

**FRATAR**  
ENGENHARIA CONSULTIVA

| Diagnóstico da Calçada | Qualidade do Serviço | |
| Endereço: Av.Contorno, 6776 | 81 | B |

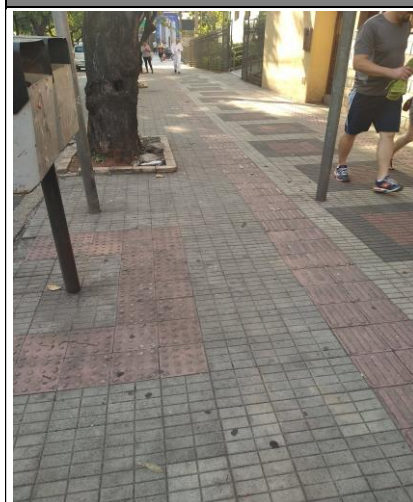
## Foto Geral

| ID | Itens Avaliados | Respostas | Nota |
|---|---|---|---|
| P_4 | Existência de Buracos ? | Poucos | 5 |
| P_6 | Presença de desníveis ? | Leve | 7 |
| P_11 | O Passeio está no padrão da SMPU ? | Não | 0 |
| P_16 | Classificação geral da calçada pelo pesquisador. | Ótimo(a) | 10 |
