# Lote 1 - Rota: Noroeste

**FRATAR**  
ENGENHARIA CONSULTIVA

| Diagnóstico da Calçada | Qualidade do Serviço | |
| Endereço: Av. Ivaí, 126 | 80 | B |

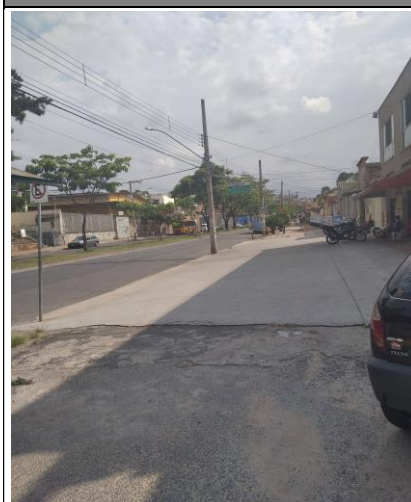
## Foto Geral

| ID | Itens Avaliados | Respostas | Nota |
|---|---|---|---|
| P_11 | O Passeio está no padrão da SMPU ? | Não | 0 |
| P_12 | A testada possui prática de estacionamento sobre o passeio ? | Sim | 0 |
| P_16 | Classificação geral da calçada pelo pesquisador. | Ótimo(a) | 10 |
