# Lote 1 - Rota: Carlos Luz

**FRATAR**  
ENGENHARIA CONSULTIVA

| Diagnóstico da Calçada | Qualidade do Serviço | |
| Endereço: Rua Monteiro Lobato, 91 | 76 | B |

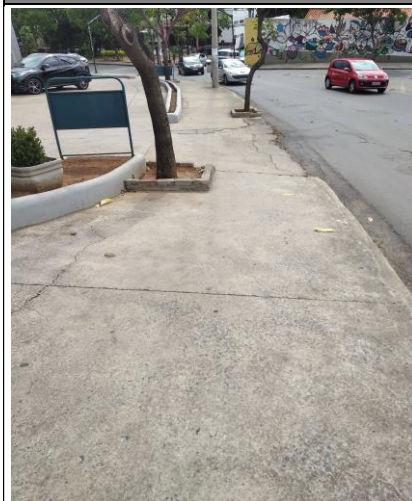
## Foto Geral

| ID | Itens Avaliados | Respostas | Nota |
|---|---|---|---|
| P_4 | Existência de Buracos ? | Poucos | 5 |
| P_11 | O Passeio está no padrão da SMPU ? | Não | 0 |
| P_16 | Classificação geral da calçada pelo pesquisador. | Ótimo(a) | 10 |

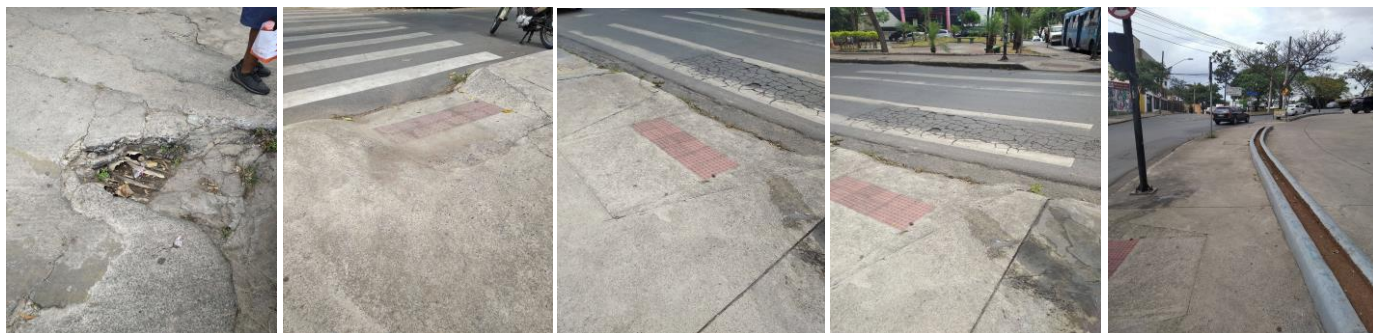
## Fotos Complementares - Detalhes do Passeio

| ID | Itens Avaliados | Respostas | Nota |
|---|---|---|---|
| P_7_1_2 | Se for do Tipo 1, O rebaixo tem abas conforme a norma ? | Não | -1 |
| P_7_3 | O rebaixo possui piso tátil ? | Tem só piso de alerta | -1 |
| P_7_3_1 | O piso tátil de alerta e direcional do rebaixo está conforme a norma ? | Não | -1 |
