# Lote 1 - Rota: Padre Pedro Pinto

**FRATAR**  
ENGENHARIA CONSULTIVA

| Diagnóstico da Calçada | Qualidade do Serviço | |
| Endereço: Rua Padre Pedro Pinto, s/nº | 62 | C |

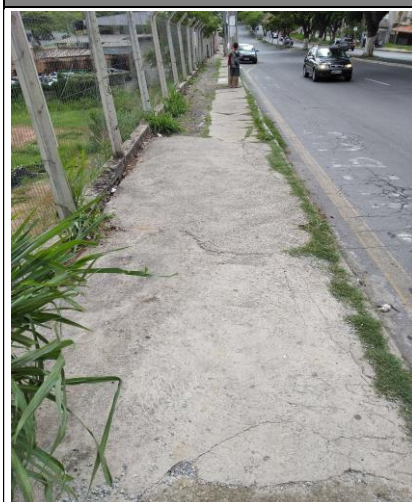
## Foto Geral

| ID | Itens Avaliados | Respostas | Nota |
|---|---|---|---|
| P_4 | Existência de Buracos ? | Poucos | 5 |
| P_5 | Condições Gerais do Piso e meio-fio da calçada ? | Regular | 5 |
| P_6 | Presença de desníveis ? | Leve | 7 |
| P_16 | Classificação geral da calçada pelo pesquisador. | Regular | 5 |
