# Lote 3 - Rota: Leste 3

**FRATAR**  
ENGENHARIA CONSULTIVA

| Diagnóstico da Calçada | Qualidade do Serviço | |
| Endereço: Av. Andradas, s/nº | 64 | C |

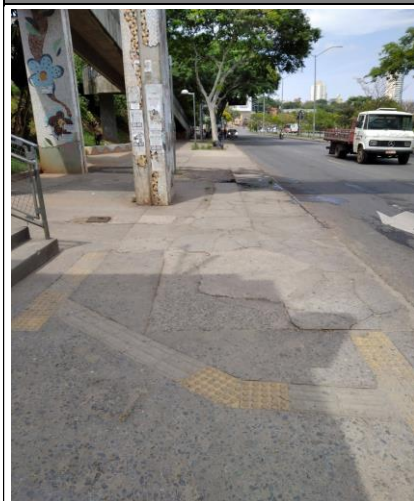
## Foto Geral

| ID | Itens Avaliados | Respostas | Nota |
|---|---|---|---|
| P_4 | Existência de Buracos ? | Poucos | 5 |
| P_5 | Condições Gerais do Piso e meio-fio da calçada ? | Regular | 5 |
| P_16 | Classificação geral da calçada pelo pesquisador. | Regular | 5 |
