# Lote 1 - Rota: Padre Pedro Pinto

| Diagnóstico da Calçada | Qualidade do Serviço | |
| Endereço: Rua Padre Pedro Pinto, 124 | 45 | D |

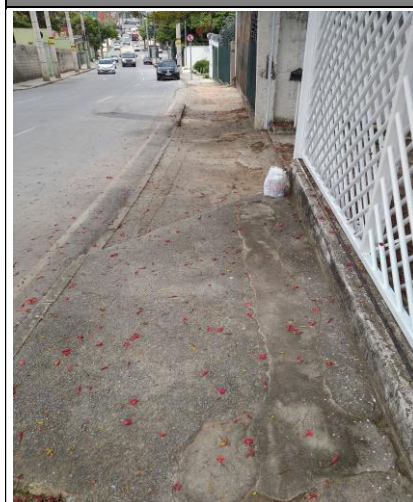
## Foto Geral

| ID | Itens Avaliados | Respostas | Nota |
|---|---|---|---|
| P_5 | Condições Gerais do Piso e meio-fio da calçada ? | Péssimo | 0 |
| P_6 | Presença de desníveis ? | Severo | 0 |
| P_16 | Classificação geral da calçada pelo pesquisador. | Ruim | 0 |

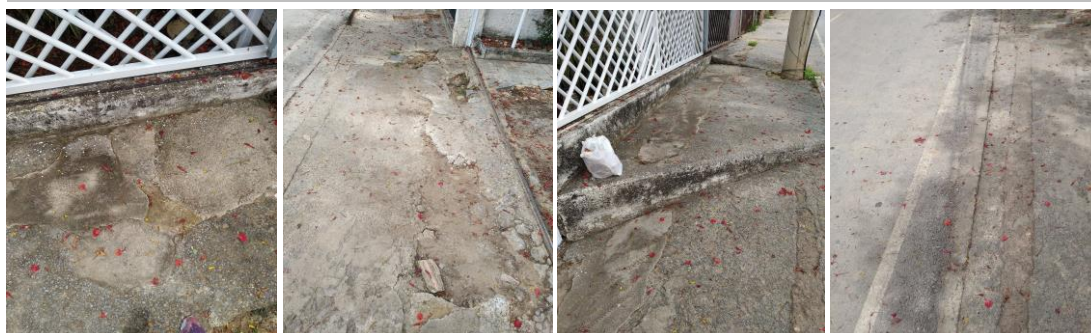
## Fotos Complementares - Detalhes do Passeio

| ID | Itens Avaliados | Respostas | Nota |
|---|---|---|---|
| P_4 | Existência de Buracos ? | Poucos | 5 |
