# Lote 4 - Rota: Contorno

**FRATAR**  
ENGENHARIA CONSULTIVA

| Diagnóstico da Calçada | Qualidade do Serviço | |
| Endereço: Av.Contorno, s/nº | 59 | C |

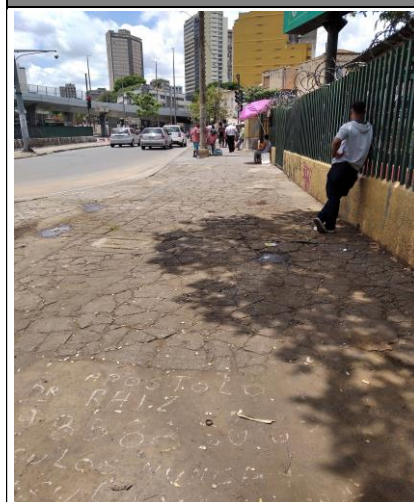
## Foto Geral

| ID | Itens Avaliados | Respostas | Nota |
|---|---|---|---|
| P_4 | Existência de Buracos ? | Poucos | 5 |
| P_5 | Condições Gerais do Piso e meio-fio da calçada ? | Regular | 5 |
| P_16 | Classificação geral da calçada pelo pesquisador. | Regular | 5 |
