# Lote 1 - Rota: Padre Pedro Pinto

**FRATAR**  
ENGENHARIA CONSULTIVA

| Diagnóstico da Calçada | Qualidade do Serviço | |
| Endereço: Rua Padre Pedro Pinto, 5590 | 50 | D |

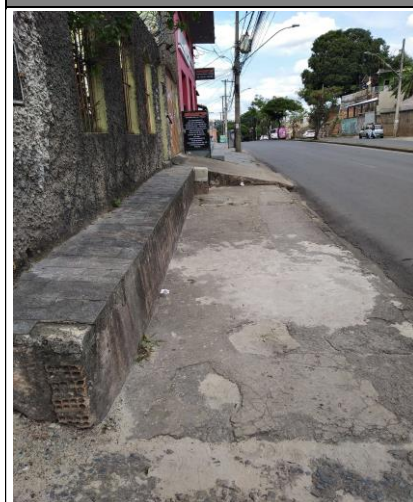
Foto Geral

| ID | Itens Avaliados | Respostas | Nota |
|---|---|---|---|
| P_4 | Existência de Buracos ? | Poucos | 5 |
| P_5 | Condições Gerais do Piso e meio-fio da calçada ? | Regular | 5 |
| P_6 | Presença de desníveis ? | Severo | 0 |
| P_9 | A calçada Possui Rebaixamento de Veículos correto ? | Não | 0 |
| P_11 | O Passeio está no padrão da SMPU ? | Não | 0 |
| P_16 | Classificação geral da calçada pelo pesquisador. | Ruim | 0 |
