# Lote 3 - Rota: Antônio Carlos II

**FRATAR**  
ENGENHARIA CONSULTIVA

| Diagnóstico da Calçada | Qualidade do Serviço | |
| Endereço: Av. Portugal, 1505 | 64 | C |

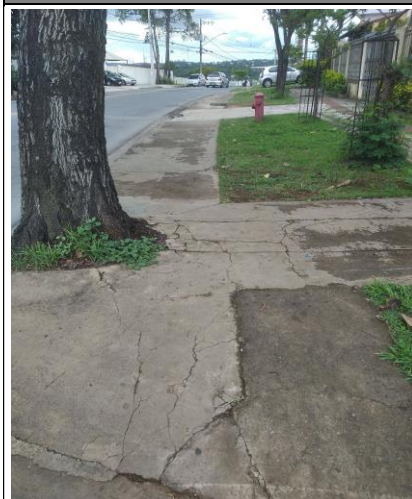
Foto Geral

| ID | Itens Avaliados | Respostas | Nota |
|---|---|---|---|
| P_2 | Qual a largura livre do Passeio ? | Entre 1.20 m e 1.50 m | 6 |
| P_6 | Presença de desníveis ? | Médio | 3 |
| P_9 | A calçada Possui Rebaixamento de Veículos correto ? | Não | 0 |
| P_11 | O Passeio está no padrão da SMPU ? | Não | 0 |
| P_16 | Classificação geral da calçada pelo pesquisador. | Regular | 5 |

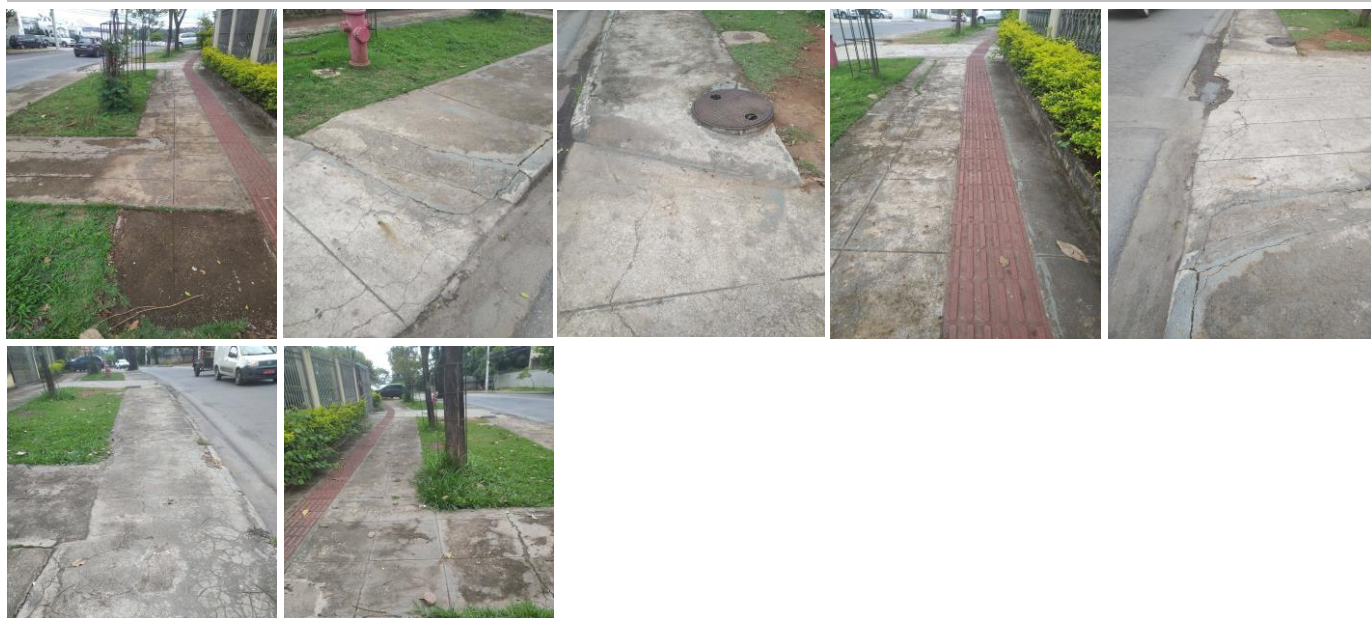
Fotos Complementares - Detalhes do Passeio

| ID | Itens Avaliados | Respostas | Nota |
|---|---|---|---|
| P_8_1 | O piso tátil está no eixo da faixa livre ? | Não | 0 |
| P_8_2 | Se tem uma leve mudança de direção está conforme a norma ? | Não | 0 |
