# Lote 4 - Rota: Raja Gabágia

| Diagnóstico da Calçada | Qualidade do Serviço | |
| Endereço: Av. Olegário Maciel, 1772 | 64 | C |

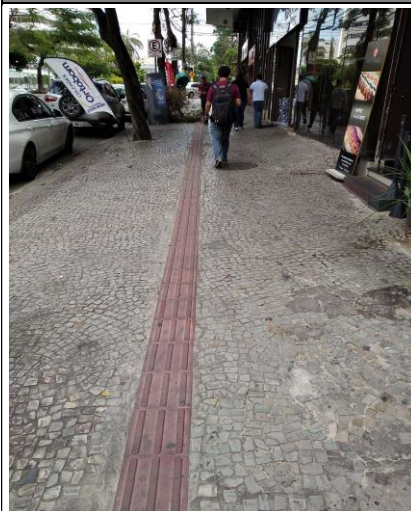
## Foto Geral

| ID | Itens Avaliados | Respostas | Nota |
|---|---|---|---|
| P_5 | Condições Gerais do Piso e meio-fio da calçada ? | Regular | 5 |
| P_6 | Presença de desníveis ? | Médio | 3 |
| P_11 | O Passeio está no padrão da SMPU ? | Não | 0 |
