# Lote 1 - Rota: Padre Pedro Pinto

**FRATAR**  
ENGENHARIA CONSULTIVA

| Diagnóstico da Calçada | Qualidade do Serviço | |
| Endereço: Rua Padre Pedro Pinto, 5900 | 55 | C |

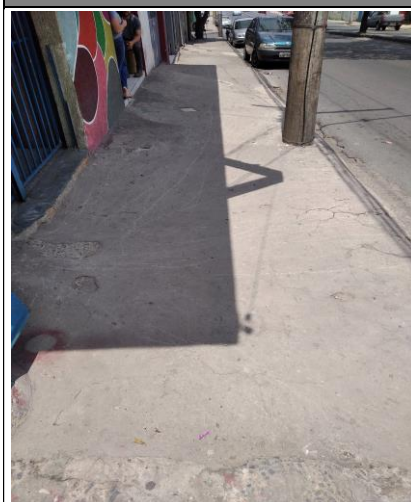
## Foto Geral

| ID | Itens Avaliados | Respostas | Nota |
|---|---|---|---|
| P_4 | Existência de Buracos ? | Poucos | 5 |
| P_5 | Condições Gerais do Piso e meio-fio da calçada ? | Regular | 5 |
| P_6 | Presença de desníveis ? | Severo | 0 |
| P_16 | Classificação geral da calçada pelo pesquisador. | Regular | 5 |

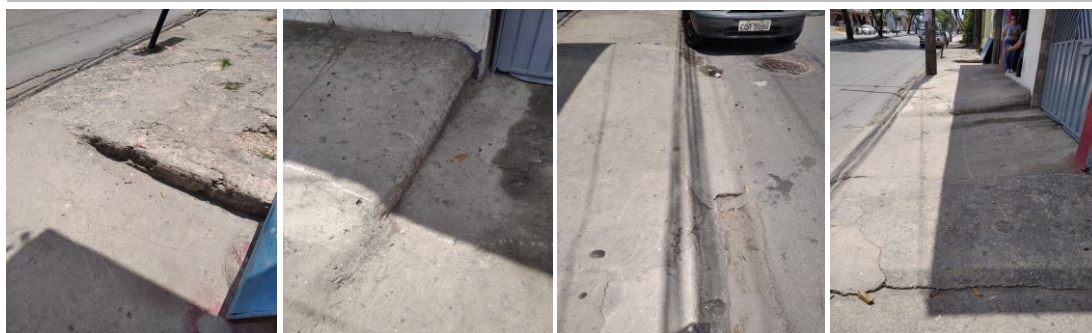
## Fotos Complementares - Detalhes do Passeio

| ID | Itens Avaliados | Respostas | Nota |
|---|---|---|---|
| P_9 | A calçada Possui Rebaixamento de Veículos correto ? | Não | 0 |
