Diagnóstico da Calçada	Qualidade do Serviço	
Endereço: Av. João Pinheiro, 584 Data do Registro: 02/11/2019 09:14:26 Num. Lote CTM: 10189800375	83	B

Lote 5 - Rota: Sul

FRATAR
ENGENHARIA CONSULTIVA

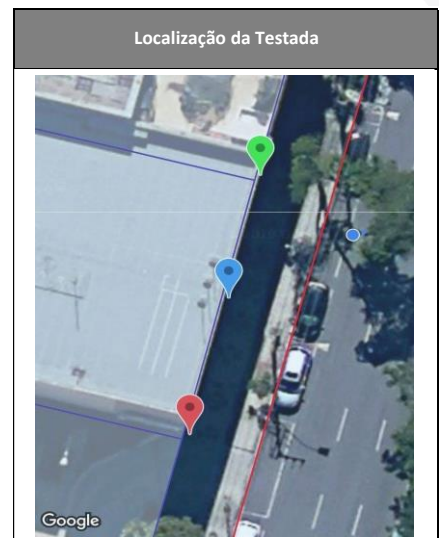
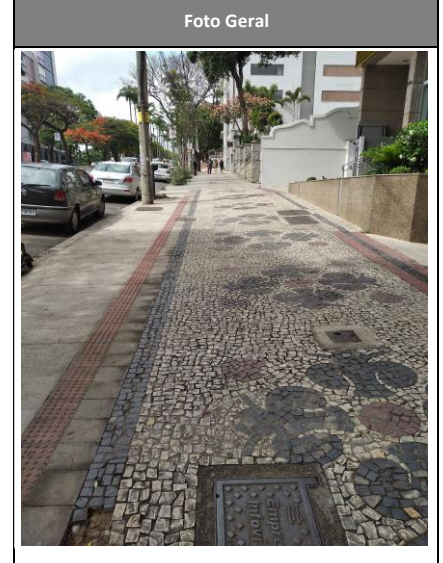
ID	Itens Avaliados	Respostas	Nota
P_1	O Mobiliário urbano está dentro da faixa de serviço de 70 cm ?	Sim	-
P_2	Qual a largura livre do Passeio ?	Acima de 1.50 m	10
P_3	Tipo de revestimento da calçada ?	Pedra Portuguesa	8
P_4	Existência de Buracos ?	Poucos	5
P_5	Condições Gerais do Piso e meio-fio da calçada ?	Ótimo(a)	0
P_6	Presença de desníveis ?	Nenhum	7
P_7	Tem rebaixamento de calçada para Pedestre ?	Não	8
P_8	Possui piso tátil ao longo da Calçada ?	Sim	-
P_9	A calçada Possui Rebaixamento de Veículos correto ?	Sim	0
P_10	Existência de altura livre menor que 2,10 m ?	Não	-
P_11	O Passeio está no padrão da SMPU ?	Não	0
P_12	A testada possui prática de estacionamento sobre o passeio ?	Não	10
P_13	Existe algum dispositivo de Drenagem sobre a calçada ?	Não	0
P_14	Existe PED em frente a testada ?	Não	-
P_15	Existe FTP em frente a testada ?	Não	-
P_16	Classificação geral da calçada pelo pesquisador.	Ótimo(a)	0
