# Lote 4 - Rota: Contorno

| Diagnóstico da Calçada | Qualidade do Serviço | |
| Endereço: Av.Contorno, 8671 | 57 | C |

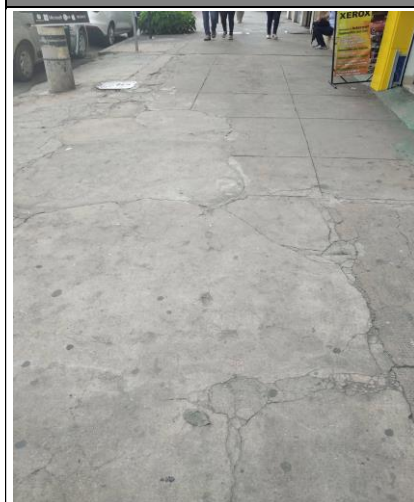
## Foto Geral

| ID | Itens Avaliados | Respostas | Nota |
|---|---|---|---|
| P_4 | Existência de Buracos ? | Poucos | 5 |
| P_5 | Condições Gerais do Piso e meio-fio da calçada ? | Regular | 5 |
| P_6 | Presença de desníveis ? | Leve | 7 |
| P_9 | A calçada Possui Rebaixamento de Veículos correto ? | Não | 0 |
| P_11 | O Passeio está no padrão da SMPU ? | Não | 0 |
| P_13 | Existe algum dispositivo de Drenagem sobre a calçada ? | Sim | 0 |
| P_16 | Classificação geral da calçada pelo pesquisador. | Regular | 5 |
