# Lote 1 - Rota: Padre Pedro Pinto

**FRATAR**  
ENGENHARIA CONSULTIVA

| Diagnóstico da Calçada | Qualidade do Serviço | |
| Endereço: Rua Padre Pedro Pinto, 5891 | 45 | D |

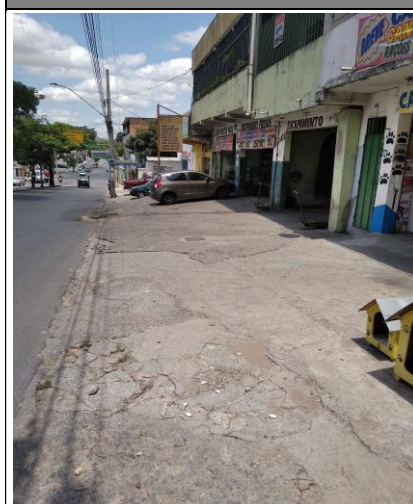
## Foto Geral

| ID | Itens Avaliados | Respostas | Nota |
|---|---|---|---|
| P_5 | Condições Gerais do Piso e meio-fio da calçada ? | Péssimo | 0 |
| P_6 | Presença de desníveis ? | Severo | 0 |
| P_16 | Classificação geral da calçada pelo pesquisador. | Ruim | 0 |

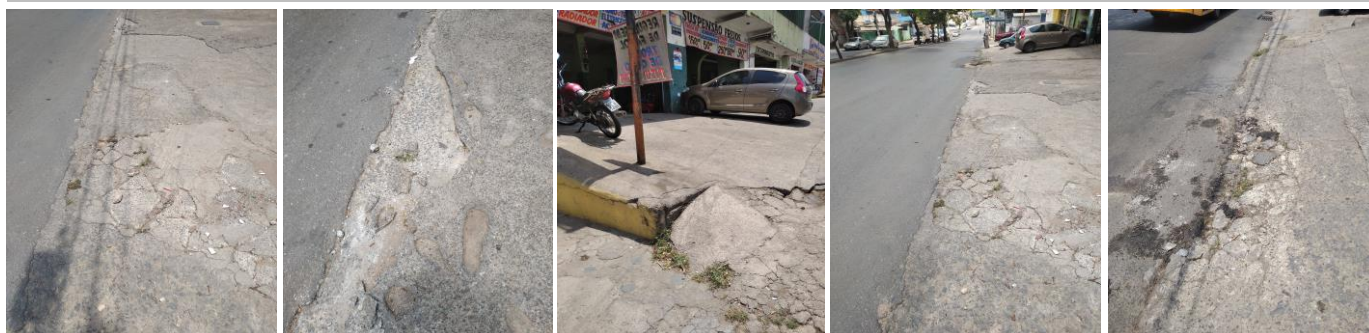
## Fotos Complementares - Detalhes do Passeio

| ID | Itens Avaliados | Respostas | Nota |
|---|---|---|---|
| P_4 | Existência de Buracos ? | Poucos | 5 |
