# Lote 1 - Rota: Padre Pedro Pinto

**FRATAR**  
ENGENHARIA CONSULTIVA

| Diagnóstico da Calçada | Qualidade do Serviço | |
| Endereço: Rua Padre Pedro Pinto, s/nº | 50 | D |

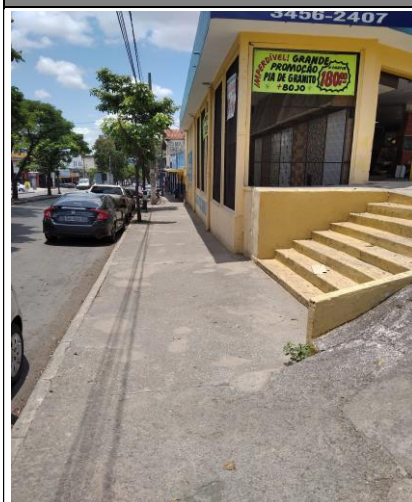
## Foto Geral

| ID | Itens Avaliados | Respostas | Nota |
|---|---|---|---|
| P_5 | Condições Gerais do Piso e meio-fio da calçada ? | Regular | 5 |
| P_6 | Presença de desníveis ? | Severo | 0 |
| P_7 | Tem rebaixamento de calçada para Pedestre ? | Não, mas deveria ter. | 0 |
| P_16 | Classificação geral da calçada pelo pesquisador. | Regular | 5 |
