# Lote 5 - Rota: Sul

**FRATAR**  
ENGENHARIA CONSULTIVA

| Diagnóstico da Calçada | Qualidade do Serviço | |
| Endereço: Praça da Liberdade, 1115 | 55 | C |

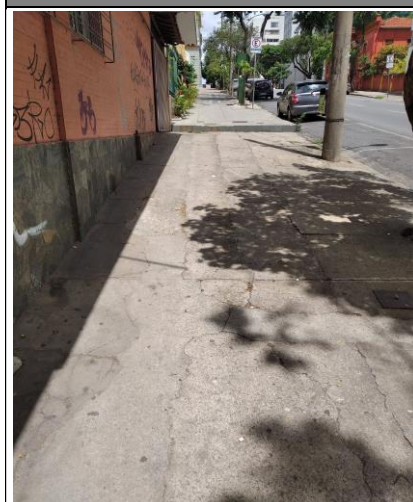
## Foto Geral

| ID | Itens Avaliados | Respostas | Nota |
|---|---|---|---|
| P_4 | Existência de Buracos ? | Poucos | 5 |
| P_5 | Condições Gerais do Piso e meio-fio da calçada ? | Regular | 5 |
| P_6 | Presença de desníveis ? | Severo | 10 |
| P_16 | Classificação geral da calçada pelo pesquisador. | Regular | 0 |
