# Lote 1 - Rota: Padre Pedro Pinto

| Diagnóstico da Calçada | Qualidade do Serviço | |
| Endereço: Rua Padre Pedro Pinto, 394 | <b>80</b> | <b>B</b> |
| Data do Registro: 22/11/2019 11:04:25 | | |

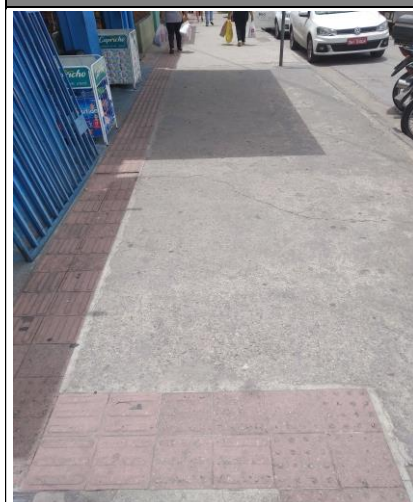
Foto Geral

| ID | Itens Avaliados | Respostas | Nota |
|---|---|---|---|
| P_5 | Condições Gerais do Piso e meio-fio da calçada ? | Regular | 5 |
| P_11 | O Passeio está no padrão da SMPU ? | Não | 0 |
| P_16 | Classificação geral da calçada pelo pesquisador. | Regular | 5 |

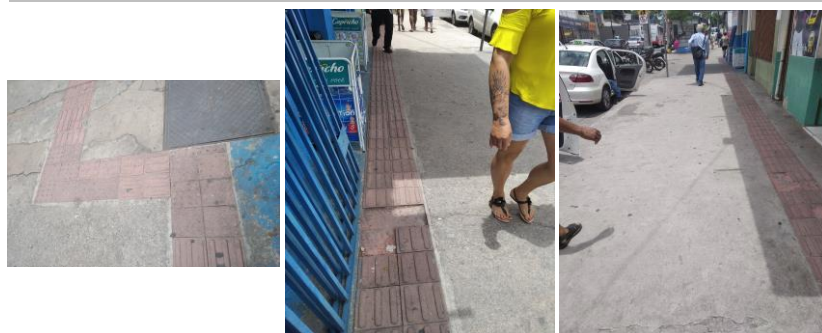
Fotos Complementares - Detalhes do Passeio

| ID | Itens Avaliados | Respostas | Nota |
|---|---|---|---|
| P_8_1 | O piso tátil está no eixo da faixa livre ? | Não | 0 |
