# Lote 4 - Rota: Contorno

| Diagnóstico da Calçada | Qualidade do Serviço | |
| Endereço: Av.Contorno, 4023 | 75 | B |
| Data do Registro: 09/11/2019 15:51:01 | | |

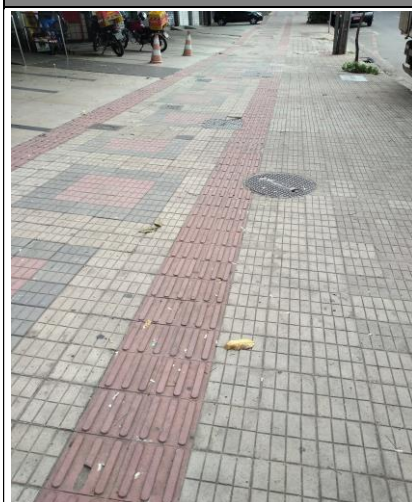
## Foto Geral

| ID | Itens Avaliados | Respostas | Nota |
|---|---|---|---|
| P_4 | Existência de Buracos ? | Poucos | 5 |
| P_16 | Classificação geral da calçada pelo pesquisador. | Ótimo(a) | 10 |

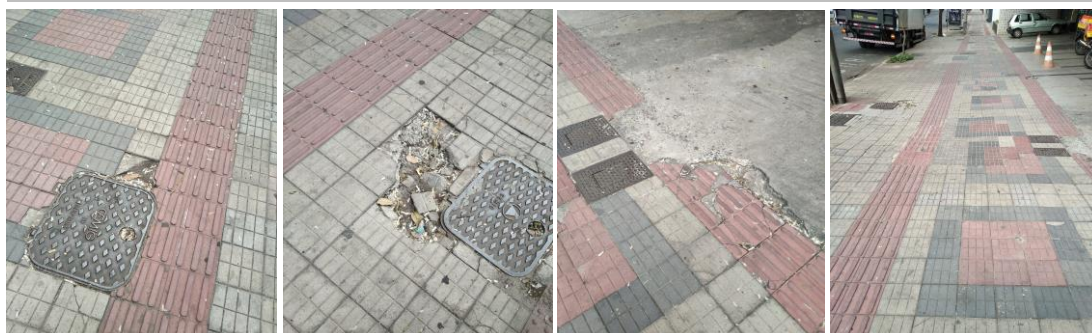
## Fotos Complementares - Detalhes do Passeio

| ID | Itens Avaliados | Respostas | Nota |
|---|---|---|---|
| P_11 | O Passeio está no padrão da SMPU ? | Não | 0 |
