# Lote 4 - Rota: Contorno

| Diagnóstico da Calçada | Qualidade do Serviço | |
| Endereço: Av.Contorno, 2726 | 82 | B |
| Data do Registro: 08/11/2019 16:30:01 | | |

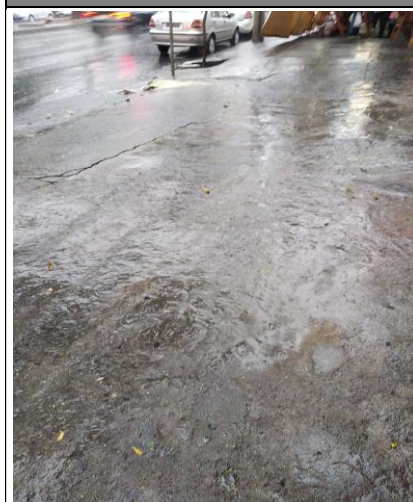
## Foto Geral

| ID | Itens Avaliados | Respostas | Nota |
|---|---|---|---|
| P_4 | Existência de Buracos ? | Poucos | 5 |
| P_6 | Presença de desníveis ? | Leve | 7 |
| P_11 | O Passeio está no padrão da SMPU ? | Não | 0 |
| P_13 | Existe algum dispositivo de Drenagem sobre a calçada ? | Não | 0 |
| P_16 | Classificação geral da calçada pelo pesquisador. | Ótimo(a) | 10 |
